ADAPTACIÓN PLAN GENERAL DE ORDENACIÓN DE GÁLDAR

Volumen IV. CATÁLOGO MUNICIPAL
Tomo II. CATÁLOGO ARQUITECTÓNICO. PERIFERIA DE GÁLDAR

ÍNDICE**ÁMBITO II: PERIFERIA**

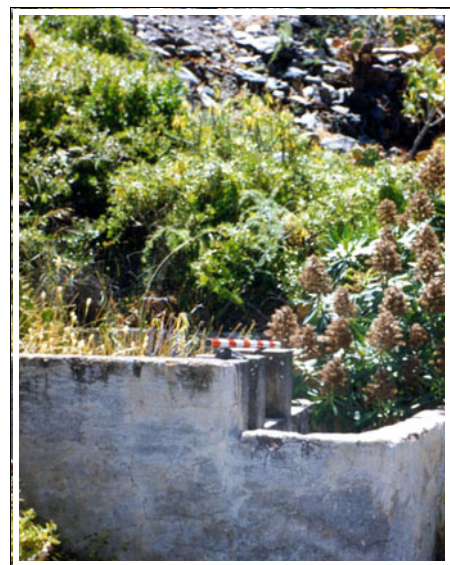
Intervenciones realizadas :
 Parte de la cantenera se encuentra recubierta de cemento.

Descripción :
 Pequeña construcción de planta cuadrada hecha de piedra y argamasa de cal. Las cuatro salidas de agua se encuentran en uno de sus lados y de ahí cae el agua hacia una pequeña canaleta.

Observaciones :
 La cantenera se sitúa al pie del camino del Barranco de Anzofe y Bajo la Presa de Sanso. Ref.: Inventario Patrimonio Etnográfico, 2131.

Intervenciones recomendadas :
 Reparación con materiales y técnicas originales.
 Limpieza de los alrededores.
 Por estar a un lado del camino existe riesgo de desaparecer. Se sugiere su protección.

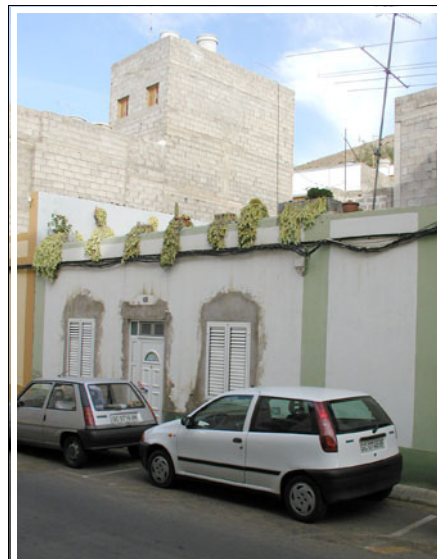
Estado de conservación :
 Bueno Regular Malo

Descripción :
Casa de una planta y cubierta de azotea, con fachada simétrica tipo de tres huecos de carpintería de madera entre pilastras y un tramo más ciego. El zócalo, pilastras y cornisa se representan con color.

Intervenciones recomendadas :
Eliminar el cableado.
Podría construirse una planta alta. En ese caso, la intervención debería iniciarse desde la fachada hacia el fondo de la parcela, adecuando su alzado a la disposición de huecos de la planta baja.

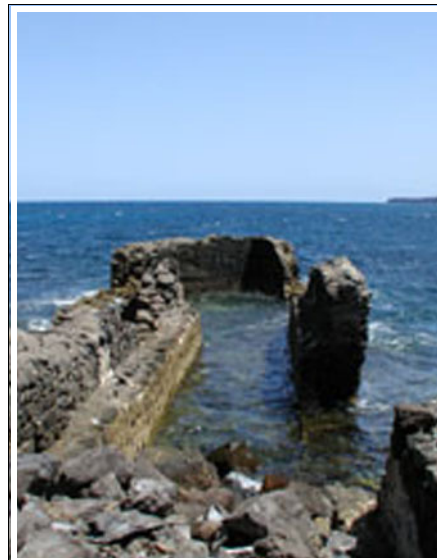
Descripción :
Construcción lineal en sillares, cantos de fondo de barranco y cal. Al poniente tiene una pequeña escalera.

Observaciones :
Deterioro debido al intenso oleaje.
Cuando hacía mucho viento en el puerto de Sardina los barcos se tenían que desviar hacia este muelle para poder desembarcar.
Citado al menos desde 1496.
Ref.: Inventario Patrimonio Etnográfico, 2220; J. S. López García (1982).

Intervenciones recomendadas :
Restauración con materiales y técnicas originales.
Se propone su incoación para su posterior declaración B.I.C.

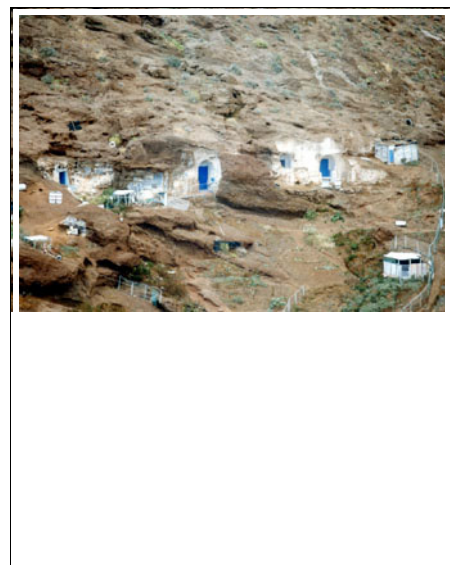
DENOMINACIÓN :
Casas-cueva

LOCALIZACIÓN :
El Cardonal
Barranco del Juncal

JUSTIFICACIÓN :
Ejemplo destacado de habitación y dependencias auxiliares en cuevas.

Rehabilitación general del poblado. Limpieza y dignificación del entorno.
Incoación de expediente como B.I.C.

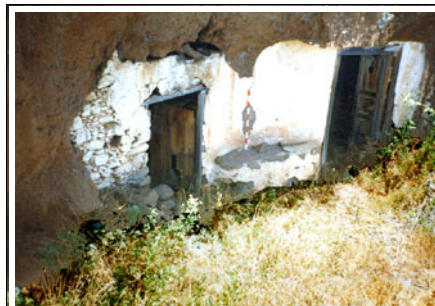
DENOMINACIÓN :	
Casa-cueva con horno de pan y cuarto del ques	
LOCALIZACIÓN :	
Fagajesto Hoya Redonda	
REF. CATASTRAL :	Nº DE PLANTAS :
<input style="width: 80%;" type="text"/>	<input style="width: 80%;" type="text"/>
TIPOLOGÍA :	
Casa-cueva	
USOS :	
Original :	
Residencial y elaboración de pan y queso	
Actual :	
Abandonado

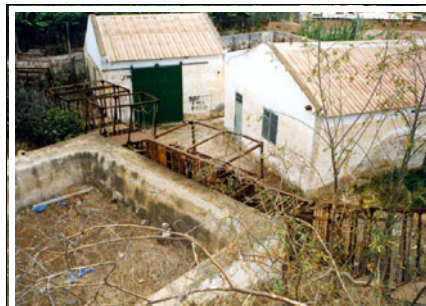
Estado de conservación :
 Bueno Regular Malo

Descripción :
 Conjunto formado por dos pozos y dos estanques.
 Los pozos son de planta rectangular, con cubiertas a dos aguas de fibrocemento.
 Los estanques son de pequeña dimensión y paredes rectas. Están contruídos de cantería y argamasa de cal

Observaciones :
 Se encuentran bajo el Puente de los Tres Ojos.
 Los pozos tienen una profundidad de más de 50 m.
 Ref.: Inventario Patrimonio Etnográfico, 2147.

Intervenciones recomendadas :
Restauración, limpieza del entorno y señalización.

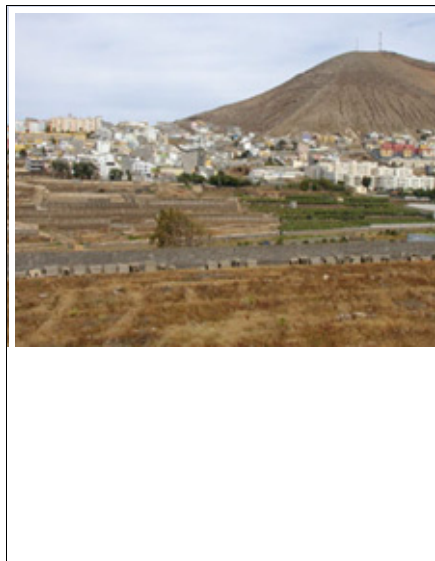
DENOMINACIÓN :
Cadenas

Estado de conservación :
 Bueno Regular Malo

Descripción :
Finca dispuesta en bancales protegidos por altos muros de mampostería.

Intervenciones recomendadas :
Restauración con materiales y técnicas originales.
Rehabilitación con cultivos alternativos.

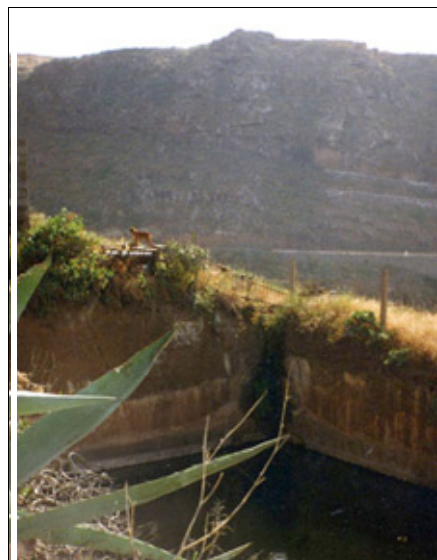
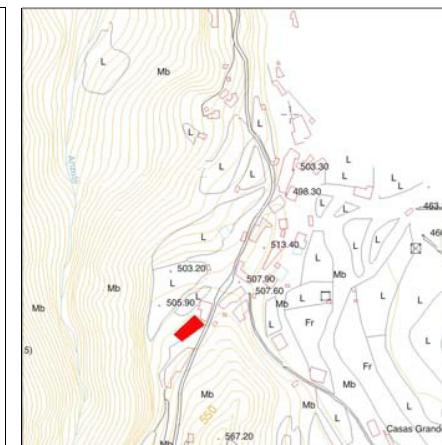
Descripción :
 Construcción de planta rectangular excavado en la roca en dos de sus lados y cerrado en los otros dos con muros de bloques de cantería y argamasa de cal. Tiene una escalera de acceso al interior.

Observaciones :
 Se encuentra en el casco urbano.
 Ref.: Inventario Patrimonio Etnográfico, 2425.

Intervenciones recomendadas :
 Vallado y limpieza. Impermeabilizar las filtraciones. Cuidar el entorno.

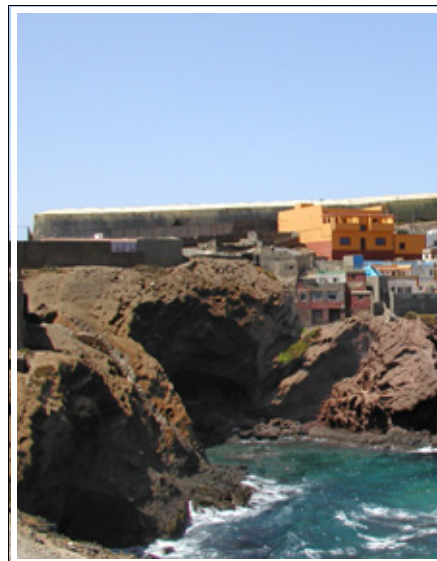
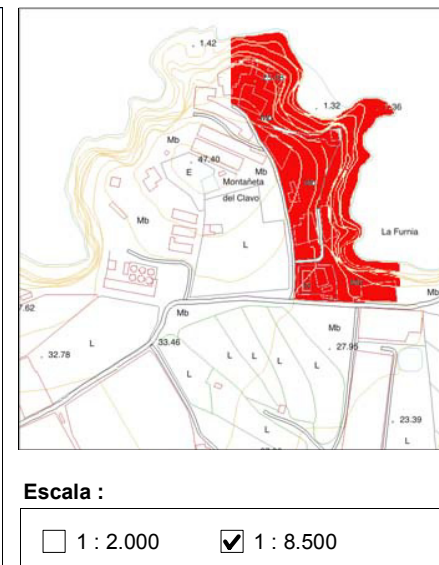
DENOMINACIÓN :	
Cuevas de la Furnia	
LOCALIZACIÓN :	
La Furnia La Furnia	
REF. CATASTRAL :	Nº DE PLANTAS :
TIPOLOGÍA :	
Casas-cueva	
USOS :	
Original : Residencial	
Actual : Abandonado

CATALOGACIÓN :	
B.I.C. :	
Cueva pintada: 1985	
GRADO DE PROTECCIÓN :	
<input checked="" type="checkbox"/> Integral <input type="checkbox"/> Ambiental <input type="checkbox"/> Parcial	
JUSTIFICACIÓN :	
Conjunto arqueológico de gran importancia constituido por cuevas artificiales. La Cueva pintada está protegida.	
TIPOS DE INTERVENCIÓN :	
<input checked="" type="checkbox"/> Conservación	<input checked="" type="checkbox"/> Rehabilitación
<input checked="" type="checkbox"/> Restauración	<input type="checkbox"/> Remodelación
<input checked="" type="checkbox"/> Consolidación

PROYECTOS E INTERVENCIONES :	
Autores :	
J. Naranjo (expl. y exc.) Viceconsejería de Cultura y Deportes (cerra.)	
Fechas :	
1934-42 (expl.); 1994 (cerra.)	
Intervenciones realizadas :	
Exploración y excavaciones. Cerramiento de la Cueva pintada.	
Estado de conservación :	
<input type="checkbox"/> Bueno <input type="checkbox"/> Regular <input checked="" type="checkbox"/> Malo	
Intervenciones recomendadas :	
Conservación y consolidación. Rehabilitación y programa de visitas.

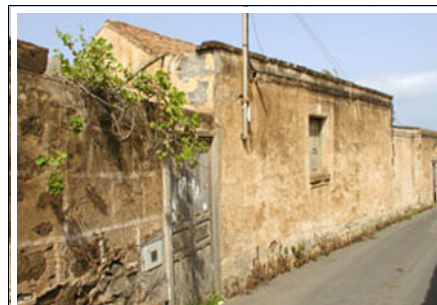
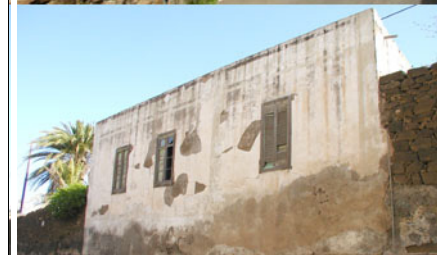
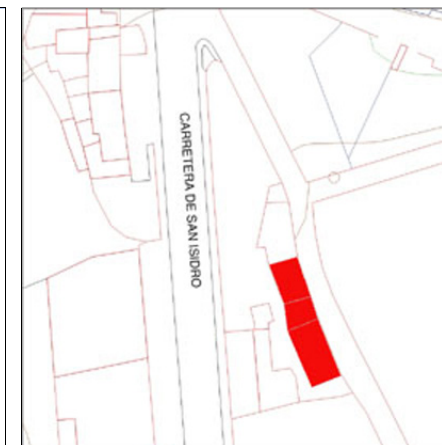
JUSTIFICACIÓN :
Edificios de habitación tradicionales con intencionalidad arquitectónica, de gran fragilidad.

Descripción :
Se protegen dos crujías de una finca, una de ellas de una altura y cubierta a dos aguas de teja, con antepecho rematado por una cornisa de cantería y un hueco que abre de dintel recto y repisa labrada. La otra es de cubierta plana y tres huecos de dintel recto con carpintería de madera.

Valoración :
Se valora como conjunto de interés etnográfico y arquitectónico.

Intervenciones recomendadas :
Restauración y rehabilitación

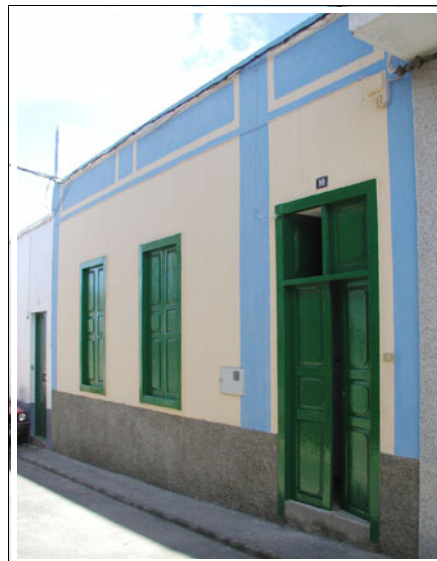
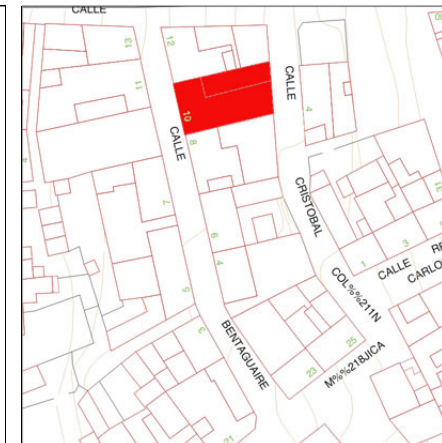
Estado de conservación :
 Bueno Regular Malo

Descripción :
Casa de una planta y cubierta de azotea, con fachada de tres huecos en dos sectores: dos ventanas enmarcadas entre pilastras y un acceso lateral, todos con carpintería de madera. El zócalo, pilastras y antepecho se destacan en otro color.

Intervenciones recomendadas :
Conservación.
Podría construirse una planta alta. En ese caso, la intervención debería iniciarse desde la fachada hacia el fondo de la parcela, adecuando su alzado a la disposición de huecos de la planta baja.

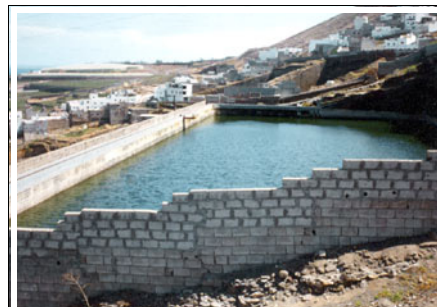
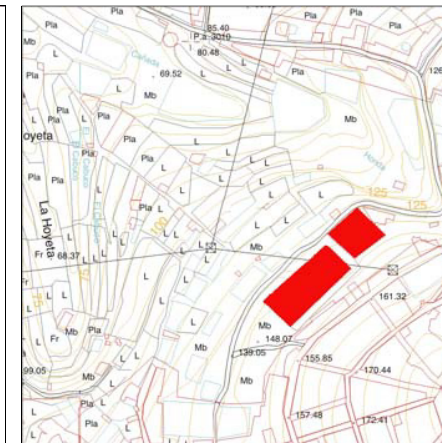
Intervenciones realizadas :
Hileras de bloques de hormigón.

Descripción :
Dos construcciones de grandes dimensiones semiexcavadas en la roca y cerradas con sillares de cantería. Uno de ellos se cierra con muros de bloque en talud y en gradiente. El otro se cierra con paredes rectas de bastante altura.

Valoración :
Realizados con técnicas constructivas de gran valor arquitectónico. Su presencia territorial es también importante.

Intervenciones recomendadas :
Integrar el cerramiento con los edificios y el territorio circundante.

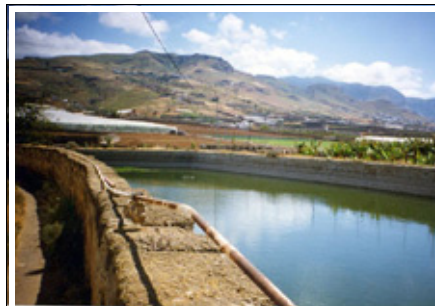
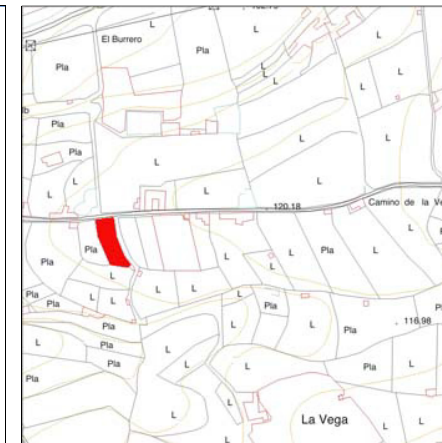
Descripción :
Estanque de grandes dimensiones de planta rectangular construido y rematado con bloques de cantería de Gáldar.

Realizado con técnicas constructivas de gran valor arquitectónico. Su presencia territorial es también importante.

Siguiendo el camino del Barranco de Gáldar hacia las Longueras, a unos 100 m. Antes de llegar al cruce donde está la guardia civil de Guía.
Ref.: Inventario Patrimonio Etnográfico, 2540.

Conservación. Limpieza de vegetación alrededor del estanque.

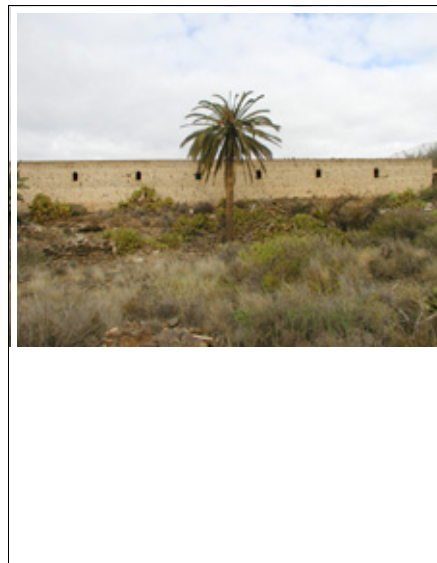
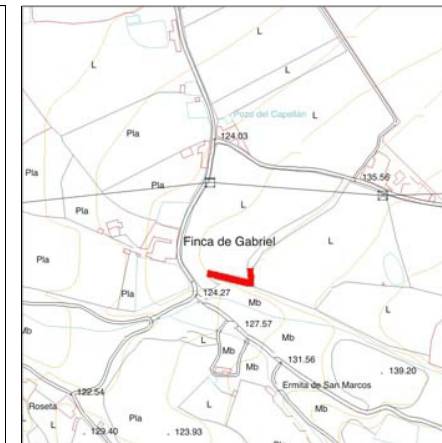
TIPOLOGÍA :
Alpendre

Observaciones :
El alpendre se encuentra cerca de la Ermita de San Marcos. Construcción de características singulares no común en la zona. Debido a su abandono, el alpendre presenta deterioros en algunas partes. Ref.: Inventario Patrimonio Etnográfico, 2120.

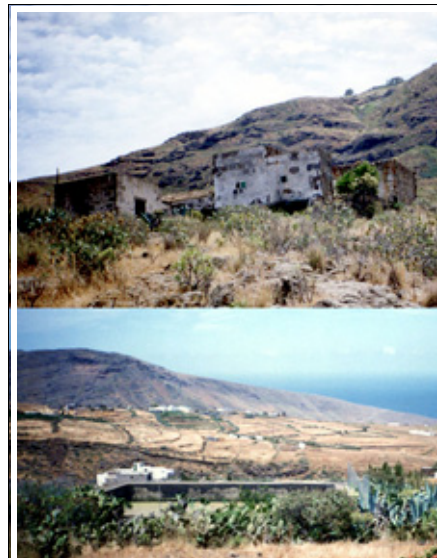
Estado de conservación :
 Bueno Regular Malo

El cortijo consta de casa de planta en "U" y una altura con sillares y piedra seca y cubiertas planas o a un agua. Otros edificios destacados son un goro de planta circular de piedra seca y un estanque de planta rectangular bordeado por una acequia de bloques de cantería y argamasa de cal. Tiene una era de planta circular empedrada.

Restaurar y rehabilitar como hotel rural.

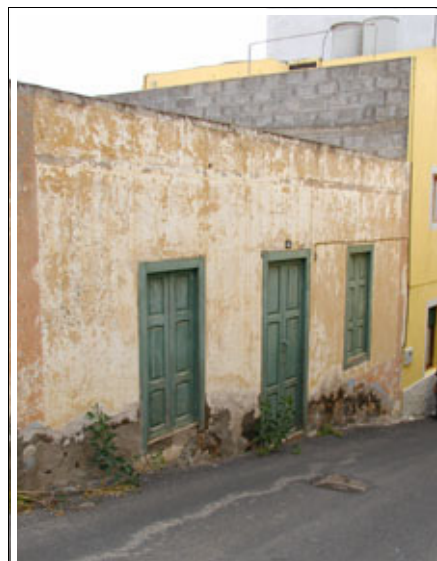
JUSTIFICACIÓN :
Tipo básico en la arquitectura urbana del municipio en el que hay que cuidar sus transformaciones y crecimiento.

Valoración :
Se valora la calidad arquitectónica e histórica de esta casa terrera, ejemplo del modo tradicional de ocupar la ciudad a principios del siglo XX.

Intervenciones recomendadas :
Restauración y rehabilitación. Podría construirse una planta alta. En ese caso, la intervención debería iniciarse desde la fachada hacia el fondo de la parcela, adecuando su alzado a la disposición de huecos de la planta baja.

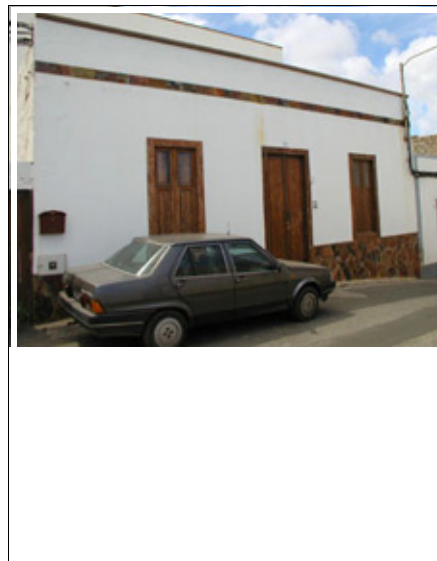
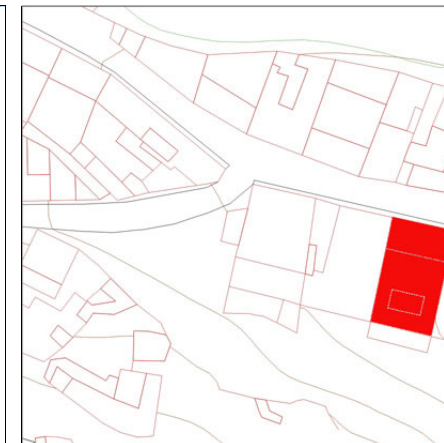
Estado de conservación :

Descripción :
Casa con una crujía de fachada de una planta y cubierta de azotea, con fachada de tres huecos de dintel recto con un acceso central, todos con carpintería de madera. El resto de la parcela se ocupa con dos alturas.
El zócalo y líneas de cornisa se destacan en otro color.

Intervenciones recomendadas :
Conservación.
Podría construirse una planta alta. En ese caso, la intervención debería iniciarse desde la fachada hacia el fondo de la parcela, adecuando su alzado a la disposición de huecos de la planta baja.

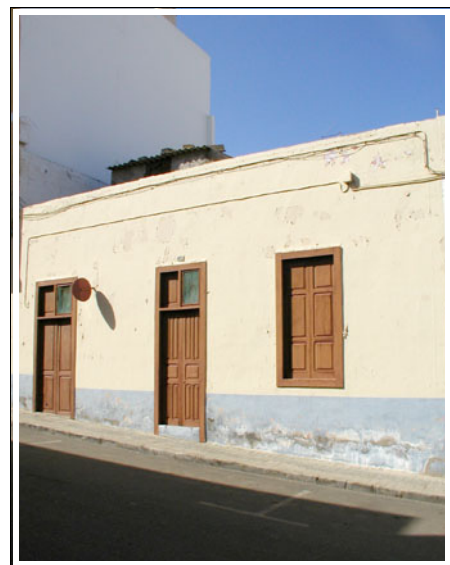
Estado de conservación :
 Bueno Regular Malo

Descripción :
Casa de una planta y cubierta de azotea, con fachada de tres huecos de dintel recto y acceso central, todos con carpintería de madera. El zócalo se señala con diferente color.

TIPOS DE INTERVENCIÓN :
 Conservación Rehabilitación
 Restauración Remodelación
 Consolidación

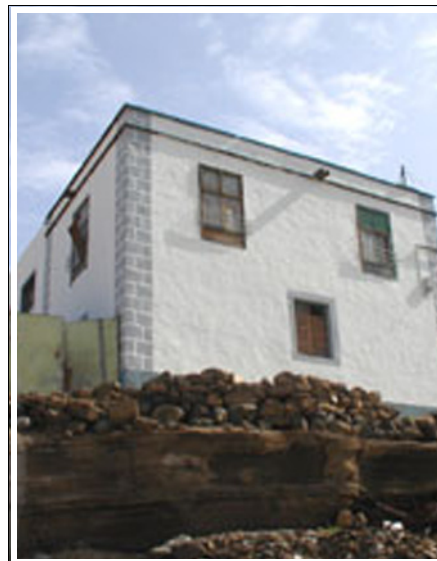
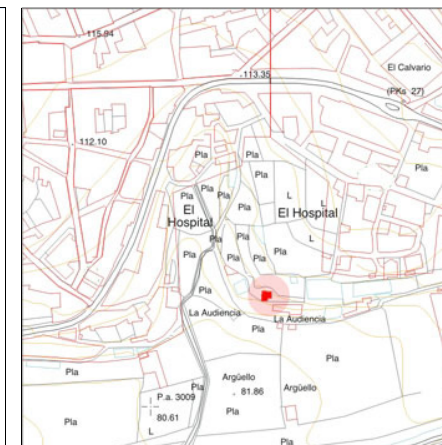
Estado de conservación :

Bueno Regular Malo

Descripción :
 Volumen exento de planta rectangular, dos alturas y cubierta a cuatro aguas. Una línea de cornisa en cantería recorre las fachadas planas, donde asoman en cada eje de simetría sendas gárgolas. En las esquinas se simulan sillerías pintadas. Los huecos, rectangulares verticales dispuestos simetricamente al tresbolillo, son de carpintería de madera.

Observaciones :
 Posiblemente el edificio original es el que vemos con su fachada al sur, adosándosele posteriormente un volumen al norte.

Intervenciones recomendadas :
 Adecentamiento del entorno. Restituir huecos de la segunda planta. Integrar en una intervención de puesta en valor del lugar histórico.
