EXCMO. AYUNTAMIENTO DE GÁLDAR

“8°. EXPEDIENTE 10904/2019. RESOLUCIÓN ALEGACIONES Y APROBACIÓN DEFINITIVA DE LA MODIFICACIÓN MENOR DEL PLAN GENERAL DE ORDENACIÓN DE GÁLDAR: MODIFICACIÓN FICHA A.II-B 12-E Y ELIMINACIÓN FICHA P-110 DEL CATÁLOGO DE PROTECCIÓN TRONERAS CALLE DRAGO. ACUERDO PROCEDENTE.

CATÁLOGO ARQUITECTÓNICO DE GÁLDAR

Tronera "del Reparto General"

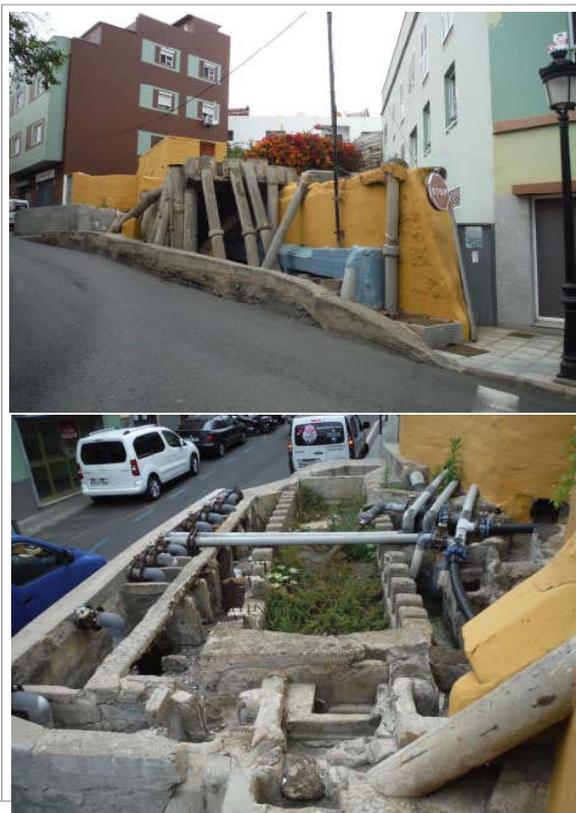
Las partes más antiguas se corresponden con las cantoneras situadas en la cota más baja del conjunto, quedando algunas de sus partes soterradas bajo la carretera o los pilares que sustentan las estructuras superiores. Estas troneras responden a la tipología clásica, con una entrada de agua por un canal principal o acequia, en algunos casos con rompeolas para frenar la velocidad del agua al entrar en la cantonera y cabecera terminada en arco de medio punto. A ambos lados de la obra se distribuyen las bocas o desagüeros de la tronera desde donde se distribuye el agua a los herederos a través de sus acequias de reparto o fluye por acequias de reparto hacia otras zonas. El número total de cantoneras identificadas con esta tipología es de tres y siguen el eje descrito de este a oeste. Destaca la utilización de piedra de cantería para la construcción de las bocas y el arco de la cantonera, mientras que el resto de fábrica está hecho con mortero de cal, arena y canto (Troneras 5, 6 y 7). En la misma cota, en el extremo oeste, se localizan otras dos troneras de pequeñas dimensiones y de factura más reciente que las tres primeras. Estas son de planta rectangular y están íntegramente construidas con hormigón armado y mampostería de bloques y cemento (troneras 8 y 9). En la parte superior del conjunto se distribuyen otras tres troneras de planta rectangular, correspondiéndose con las de factura más reciente en el tiempo. La de mayor tamaño se localiza en el extremo este del conjunto y sigue la rasante de la acera de la calle ligeramente elevada sobre esta. Las dos restantes siguen el eje descrito, con un ligero quiebro, en dirección sureste-noroeste, quedando sobreelevadas con respecto a la rasante de la calle superando en la zona más elevada los dos metros de altura. Las tres piezas mencionadas están construidas mediante la utilización de materiales diversos como son la mampostería de bloques, cemento, encofrado de hierro y hormigón, cemento y/o ladrillo gris de la cantera de San Lorenzo y pilares de hormigón. Se trata de obras de factura mucho más reciente que las tres dispuestas en la cota más baja del conjunto, fechándose las mismas en la segunda mitad del siglo XX. Los desagüeros de estas cantoneras, en el nivel superior, están complementadas con tuberías de cemento fundamentalmente, aunque en las troneras del nivel inferior se observan algunas tuberías de metal, más antiguas que las primeras.

En la actualidad las troneras no están en uso tras la instalación de un conjunto de tuberías, mangueras y llaves sobre la tronera 1 que efectúa las labores de reparto. Estas instalaciones junto con los recrecidos de hormigón a modo de defensa sobre las tuberías exteriores más próximas a la calzada desvirtúan la imagen del conjunto etnográfico.

Las losas de apoyo de las cantoneras del nivel superior presentan un estado de conservación precario, quedando en muchas de ellas el hierro a la vista, si bien en la parte superior aparenta estar en buen estado.

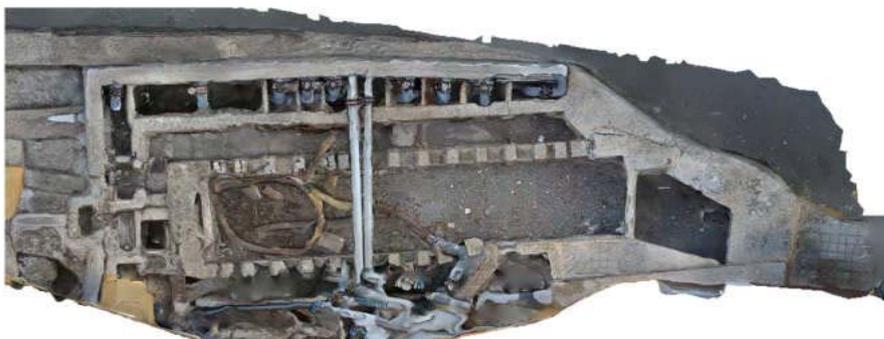
Tronera 1

Tronera 1.- Tronera de reparto. En ella confluyen diferentes tuberías de riego, la principal la de la Heredad de aguas de Gáldar, actualmente sin uso, y la de Agragua que es la que actualmente está en uso mediante un conjunto de tuberías, con 3 contadores y llaves de corte. Estas nuevas tuberías vierten sobre las bocas de las antiguas tuberías que soterradas discurren por la c/Drago y c/Doramas. Asimismo recoge los posibles alivios de la tronera nº 4. La tronera existente ejecutada en hormigón y mampostería enfoscada es de la segunda mitad del s.XX y probablemente se ejecutara sobre la traza de una más antigua. De planta rectangular con unas medidas de 5,5 metros de largo por 1,20 metros de ancho. La cantonera recibe el agua de la acequia principal entrando en la obra en quiebro de 45° donde se construyó un rompeolas para frenar la velocidad del agua y evitar el rebose. Cuenta con un total de 25 bocas. En el lateral norte se abren 15, 9 de 1 azada, 3 de media azada y 3 de ¼ de azada. En el lado sur, se reparten 10 bocas, 6 de una azada, 2 de media y 2 de ¼. En la actualidad se encuentra muy deteriorada y transformada por la instalación sobre la misma de un conjunto de tuberías y llaves que sustituyen las labores de reparto del agua original de la tronera. En desuso.

- a) Debido a la multiplicidad de elementos y su heterogeneidad se considera un grado de protección global de "parcial".
- b) Tronera nº1. Por su valor general, material de construcción contemporáneo, el hormigón armado, su estado de conservación y daños; y su incompatibilidad con la acera necesaria. Su grado de protección será parcial.
- c) Troneras nº 2 y 3 y tubos. Protección ambiental.
- d) Tronera nº 4. Protección Integral. Muros de cierre: Protección ambiental.
- e) Troneras nº 5,6,7 y 8, Protección integral
- f) Tronera nº9. Sin protección.
- g) Enlaces entre troneras: Protección parcial, donde no afecte al objeto de la intervención de acera.
- h) Tuberías contemporáneas de plásticos y metales; Sin protección.
- i) Muro de Estanque: Protección parcial. Se conservará donde no afecte al objeto de la intervención de aceras o traslado de troneras aéreas.

- a) El tipo de intervención en el conjunto: Rehabilitación, que debe concretarse para cada unidad de dicho conjunto.
- b) Tronera nº1. Incluso **desmontaje/demolición y montaje/reconstrucción**; en el lugar libre más próximo de la parcela. Deben utilizarse tantas piezas, cortes de material originales como sea posible. Se permite el desplazamiento y reconstrucción de la tronera 1 en el espacio libre contiguo en el que resultará integrado, en base al interés público en ampliar la c/Drago

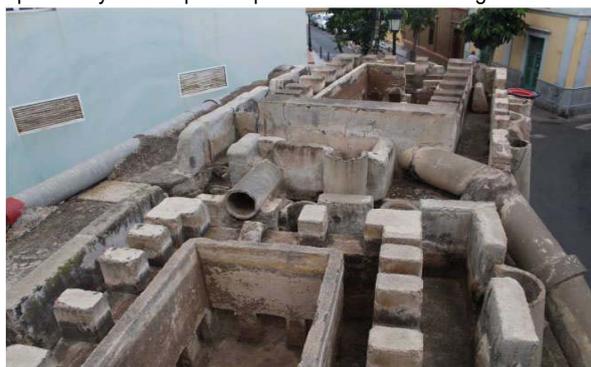
Troneras 2 y 3

Troneras 2 y 3.- Dispuestas sobre elevadas descansando sobre losas independientes de hormigón armado apoyadas en el muro del estanque contiguo y en pilares circulares de hormigón armado. Están ejecutadas en hormigón y mampostería enfoscada. Su técnica constructiva les confiere una antigüedad reciente, segunda mitad del s. XX. Su posición y las numerosas tuberías de reparto en hormigón confieren la imagen característica del conjunto. La tronera 2 mide 2,90 metros de largo por 1,60 metros de ancho. Cuenta con un total de 17 bocas. En el lateral norte se abren 7, 5 de 1 azada, 1 de media azada y 1 de ¼ de azada. En el lado sur, se reparten se abren 7, 5 de 1 azada, 1 de media azada y 1 de ¼ de azada. En el lateral oeste se localizan otras tres bocas de 1 azada cada una. La tronera 3 mide 2,13 metros de largo por 1,56 metros de ancho. Cuenta con un total de 16 bocas. En el lateral norte se abren 6, 4 de 1 azada, 1 de media azada y 1 de ¼ de azada. En el lado sur, se reparten 6 bocas, 4 de una azada, 1 de media y 1 de ¼. En el lateral oeste hay 4 bocas, 2 de 1 azada, 1 de ½ y 1 de ¼. El estado de conservación de ambas es bueno, excepto las losas de hormigón que se encuentran en mal estado por oxidación de las armaduras que en algunos casos aparecen ya vistas por desprendimientos del hormigón. En desuso.

- c) Troneras nº 2 y 3. **Traslado** (en bloque, por unidad de tronera, sin desmontaje) **y restauración**. Se permite el desplazamiento de las troneras nº2 y nº3 1 en el espacio libre contiguo en el que resultarán integradas, en base al interés público en ampliar la c/Drago

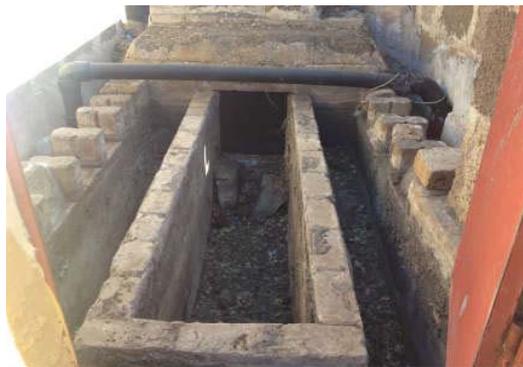
Tronera 4

Tronera 4.- Tronera de Fontanales, recoge aguas que proceden de la medianía pertenecientes a comunidad de regantes particular. Aunque lleva años sin servir agua resulta funcionalmente operativa. Está ejecutada en hormigón y mampostería enfoscada. Ubicada en interior de un cuarto de paredes de canto de Gáldar. Este cerramiento en su lindero sur está parcialmente sobre el vacío del estanque, descansando sobre losa de hormigón armado que a su vez se apoya en dos pilares circulares que descansan sobre el muro del estanque que resulta más ancho en cotas inferiores.

- e) Disponer de sistemas de movimiento de agua en todas las troneras visibles. Recuperar el sonido del agua en movimiento.
- f) El muro de cierre de la cantonera 4 podrá retirarse o mantenerse, retirar el enfoscado y mostrar la sillería. En caso de mantenerse el muro de cierre, en las paredes no visibles desde la vía pública podría realizarse uno o varios ventanales para que los visitantes puedan apreciar la cantonera y su funcionamiento.

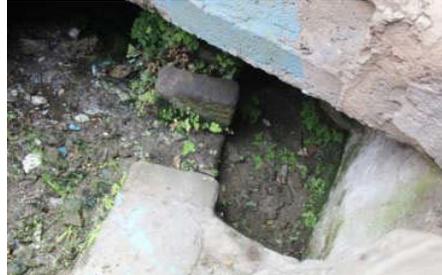
Tronera 5.- Estructura de planta rectangular con remate en la cabecera curvo o en arco. Parcialmente cubierta por los pilares de las troneras del nivel superior y el entramado de tuberías de fibrocemento. La parte visible tiene unas medidas 1.05 metros de largo por 0.93 metros de ancho. Tan solo se puede apreciar el lateral sur y parte del arco de la cabecera, observándose que las bocas y el arco están realizadas con piedra labrada, aparentemente de cantera de Arucas. El resto de la obra en mampostería ordinaria. Su construcción se estima que la obra fue realizada al menos en el siglo XIX o a comienzos del XX. En desuso. Estado de conservación de las piezas originales regular/bueno.

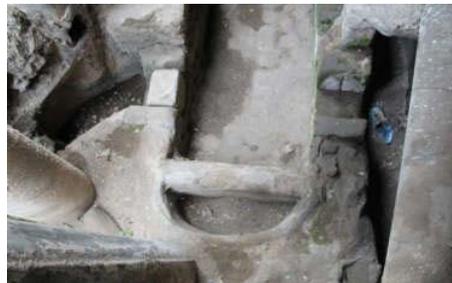
Tronera 6.- Recibe el agua de la tronera 5 por la boca abierta en su arco. Estructura de planta rectangular con remate en la cabecera curvo. Parcialmente cubierta por los pilares de las troneras superiores y sus tuberías de desagüe. La parte visible mide 1.65 metros de largo por 1.25 metros de ancho (parte central y cabecera de la tronera). Los muretes laterales y el arco elaborados con mampostería ordinaria y mortero de cal. Las bocas son de cantería de piedra azul de Arucas. Tiene dos bocas de 1 azada cada una, 1 a cada lado. En la zona del arco tiene un rompeolas de mampostería que ha sido revocado con cemento. En desuso. Estado de conservación de las piezas originales regular/bueno.

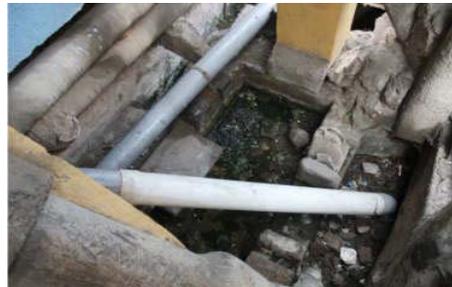
Tronera 7.- De planta rectangular con unas dimensiones de 1,92 metros de largo por 1,10 metros de ancho. En su construcción se combina la mampostería ordinaria y piezas de cantería, estas últimas en las bocas, al igual que las troneras número 5 y 6. Tiene la particularidad de contar con un lavadero de cantería en su lateral sur. En origen tuvo 4 bocas de desagüero, si bien una ha desaparecido quedan la impronta en la base de la fábrica. 2 son de 1 azada, 1 de 1/2 y la cuarta de 1/4 de azada, todas en el lado norte. En desuso. Estado de conservación regular.

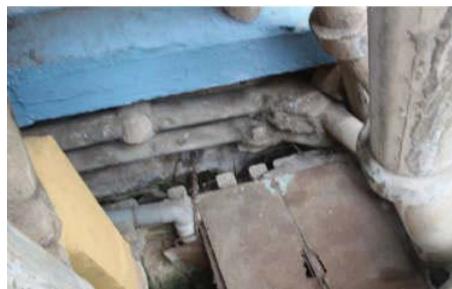
Tronera 8.- De planta rectangular, de 1,70 metros de largo por 1,05 metros de ancho. Construida con mampostería ordinaria y hormigón armado. Está parcialmente cubierta por planchas de metal. En la parte descubierta se observa que tiene 4 bocas en el lado sur, de las cuales 2 son de 1 azada, 1 de 1/2 y la cuarta de 1/4. En desuso. Estado de conservación bueno.

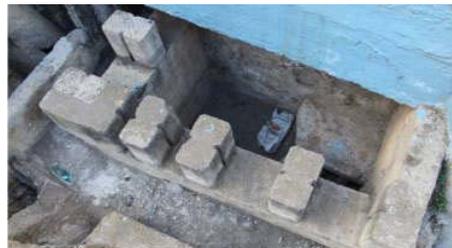
Tronera 9.- De planta rectangular, de 1,85 metros de largo por 0,93 metros de ancho. Ejecutada con mampostería ordinaria y hormigón armado. Tiene 6 bocas, 4 en el lado norte, de las cuales 2 son de 1 azada, 1 de 1/2 y la cuarta de 1/4. En el lado este se observan 2 bocas de 1 azada cada una. En desuso. Por los materiales usados en la de menor antigüedad del conjunto y no se considera parte fundamental del mismo. Estado de conservación bueno.
