ESTUDIO DE DETALLE EN LA CALLE TOLEDO

EL objeto de este Estudio de Detalle¹ es redefinir la alineación establecida por el Plan General de Ordenación² de Gáldar respecto a la calle Toledo por resultar inadecuada. En concreto, es necesario ajustar la alineación de dicha calle en base a la alineación definida en su margen naciente por la línea de bordillos existente.

ESTUDIO DE DETALLE EN LA CALLE TOLEDO. GÁLDAR

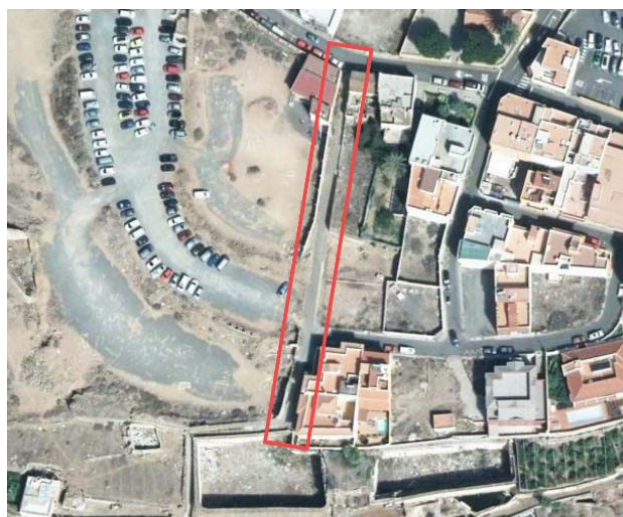
Ortofoto. Ámbito afectado por el Estudio de Detalle.
Fuente: IDEGRANCANARIA.

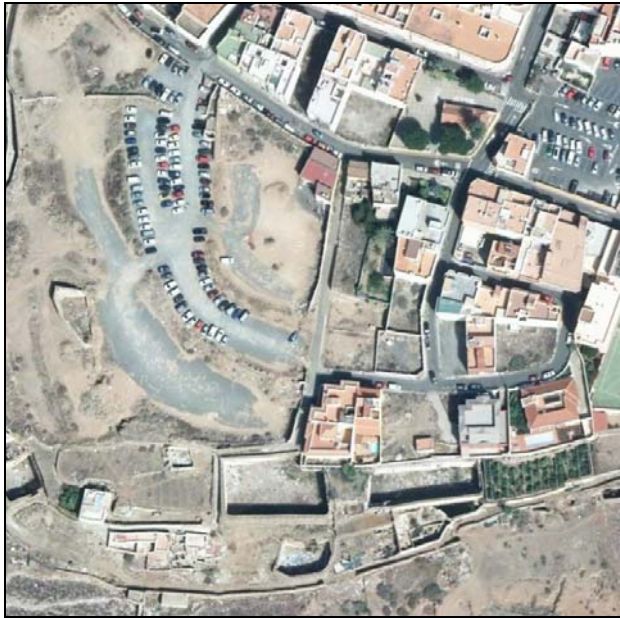
Estado actual en el entorno en el que se ubica el área afectada por el ED. Ortofoto.

El área afectada por el presente Estudio de Detalle se localiza en el límite entre un suelo urbano consolidado, con una trama urbana definida, y un suelo pendiente de desarrollo, sin ordenar ni completar su urbanización. En concreto, este ED redefine las alineaciones del PGO que afectan a las manzanas de suelo urbano consolidado, con el objeto de corregir las incoherencias de la ordenación con respecto a la realidad de la urbanización existente.

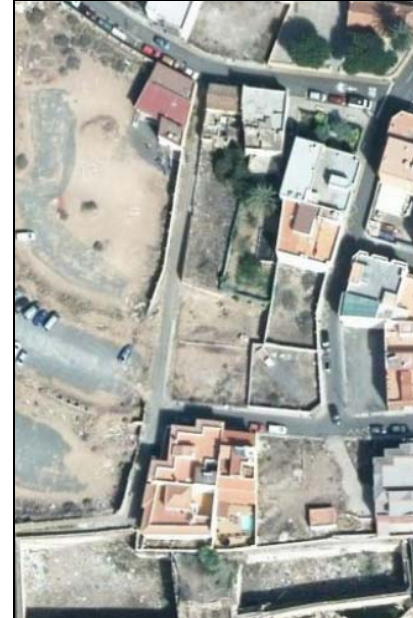
Estado actual en el área concreta afectada por el ED. Ortofoto.

Se trata, por tanto, de un área con un grado desigual de consolidación de la urbanización según la zona.

La vía pública que atraviesa el área se encuentra ejecutada con un ancho de 4 metros, que deberán ser ampliados hasta alcanzar los 8 m con el desarrollo del suelo urbanizable de su frente oeste. De esta forma, la vía presenta un desigual estado de urbanización, con tramos discontinuos de encintado de aceras, y un deficiente estado del asfaltado de la calzada.

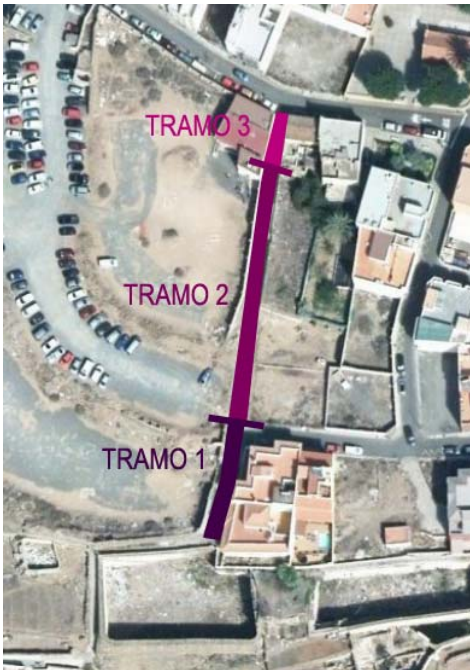
El primer tramo transcurre hacia el sur, desde el cruce con la calle Sancho Vargas.

El segundo tramo transcurre desde el cruce con la calle Sancho Vargas hacia el norte, hasta el comienzo de las parcelas edificadas.

El último tramo transcurre hasta el encuentro con la calle Real de San Sebastián.

A la hora de analizar el estado y características del área se pueden distinguir tres tramos según su estado actual.

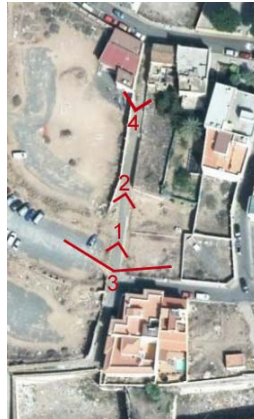
Puntos de tomas de las vistas.

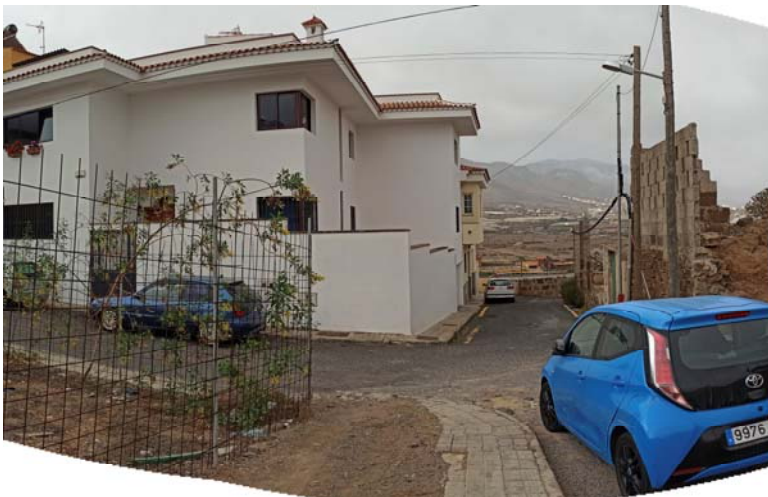
Vista 1.

Este tramo presenta un buen estado de la vía pública. La calzada cuenta con un asfaltado en buen estado y el encintado de aceras, aunque con algún desperfecto puntual, en su mayor parte presenta un buen estado.

La vía presenta una sección total de entre 5,12 y 5,21 m: una acera de ente 0,88 y 0,92 cm; y una calzada de entre 4,24 y 4,30 m.

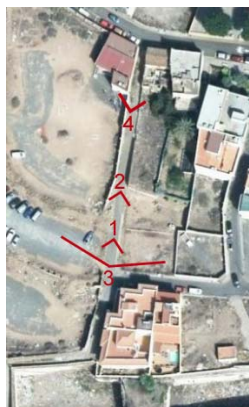
Puntos de vistas.

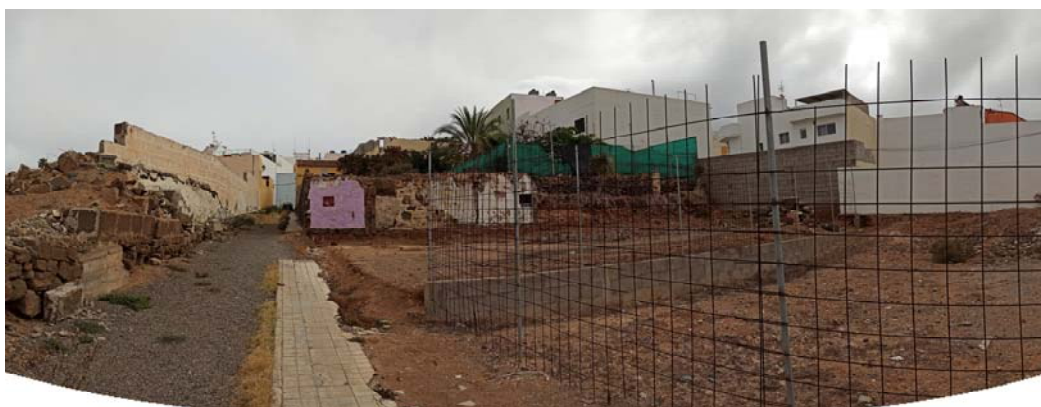
Vista panorámica 3.

Las parcelas directamente afectadas por el cambio de alineación, en el lindero este, se encuentran sin edificar. El encintado de aceras no es continuo. Se interrumpe en un tramo que coincide con una de las parcelas, para continuar en la siguiente.

El ancho total de la vía pública es de aproximadamente 4 m, de los cuales, entre 0,88 y 0,90 m corresponden al encintado de aceras.

La vía presenta una sección total de entre 3,84 y 3,44 m en el primer tramo con encintado de acera. La sección total es de entre 3,50 y 4,00 m en el último tramo con encintado de acera. En el tramo sin encintado de acera la sección total, ocupada únicamente por la calzada, oscila entre 2,22 y 3,09 m.

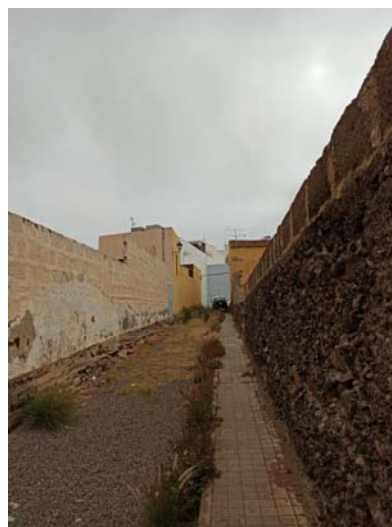
Vista 4. Tramo 2 en dirección norte.

El espacio reservado para el acceso rodado de vehículos cuenta con un asfaltado deficiente, formado por grava suelta en la mayor parte de su recorrido.

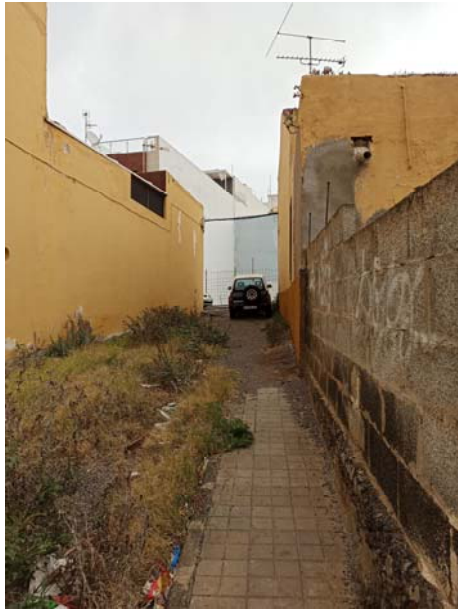
El tramo de la calle Toledo desde el cruce con la calle Sancho Vargas hacia el norte, en su tramo final, transcurre frente a la única parcela edificada, con una edificación catalogada por su valor arquitectónico. Este tramo no cuenta con el ancho suficiente para diferenciar el espacio destinado al peatón del espacio para el tránsito rodado de vehículos.

El ancho de este tramo de vía oscila entre los 3,20 y los 4,04 m.

Vista 5. Tramo 3.

Las dos fachadas de la vía se encuentran edificadas, por lo que, a diferencia del resto de la vía, no se prevé la ampliación del ancho de la calle debido al desarrollo urbanístico del suelo colindante. En consecuencia, este tramo no presenta el ancho suficiente para poder culminar la ejecución de la vía con una sección que incluya aceras en ambos lados de la calle y un ancho de calzada suficiente, ni posibilidad de ampliación.

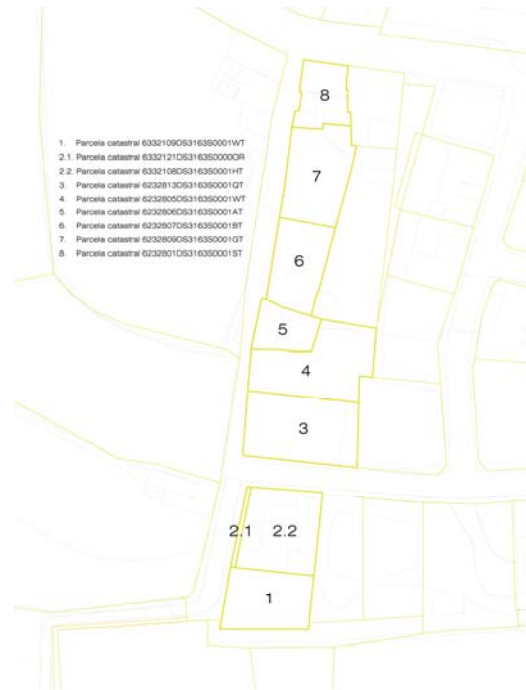
*Identificación de parcelas afectadas.
Fuente: elaboración propia.*

En la imagen de la derecha se identifican las parcelas afectadas por la propuesta de este ED, según la estructura catastral. Las parcelas afectadas por este Estudio de Detalle son las siguientes:

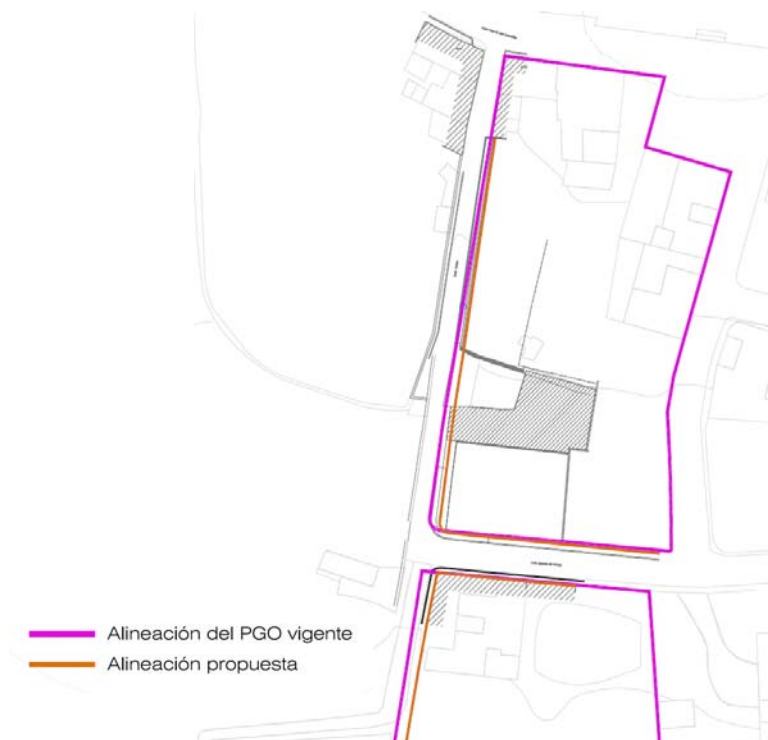
Sin embargo, la alineación propuesta en el vigente PGO se superpone con el encintado ejecutado, siendo incompatible con esta realidad.

Alineación vigente y alineación propuesta.

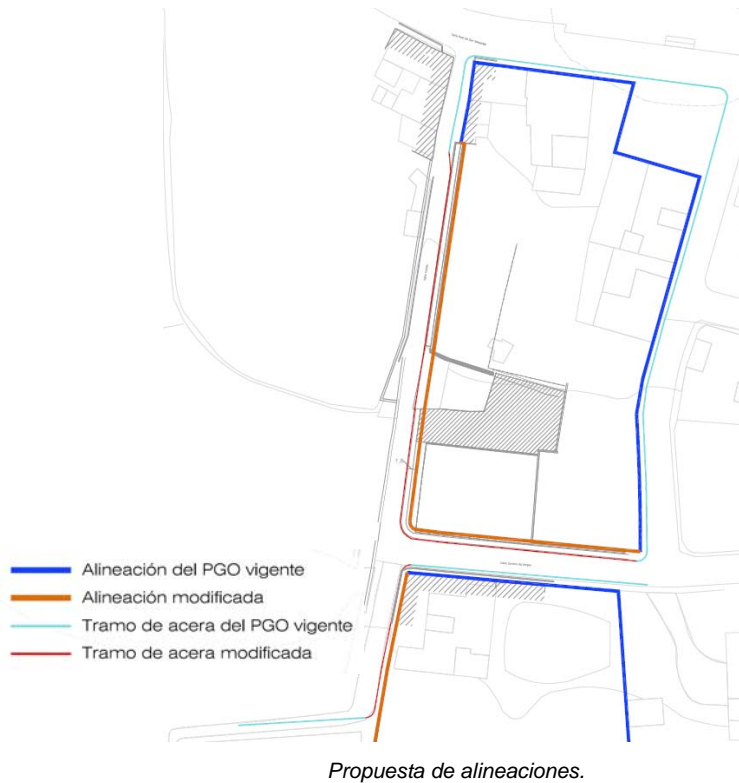
La propuesta que plantea el presente Estudio de Detalle consiste en la reubicación de la alineación de las manzanas situadas en el frente este de la calle Toledo.

En cuanto a la manzana 2, se establece un espacio para el encintado de acera con un ancho de 1,50 metros, tal como establece actualmente la Ordenación Pormenorizada del PGO. En este punto se establece la alineación de las parcelas edificables.

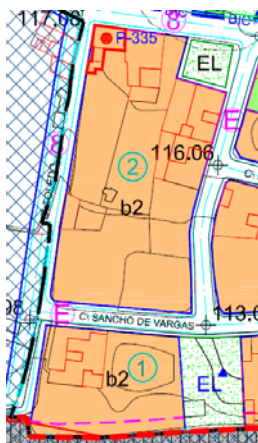
Como consecuencia de esta reubicación de las alineaciones, la superficie de las manzanas edificables se reduce, quedando con las siguientes dimensiones:

Superficie	Subzona	Edificabilidad máx.
Manzana 1	1.005,89 m ²	b2	1.810 m ² c
Manzana 2	2.372,87 m ²	b2	4.271 m ² c
